Gemeinde Eitorf

Vorbereitende Sanierungsuntersuchung Karree
Eipstraße/Poststraße/Siegstraße

Köln, Dezember 2016

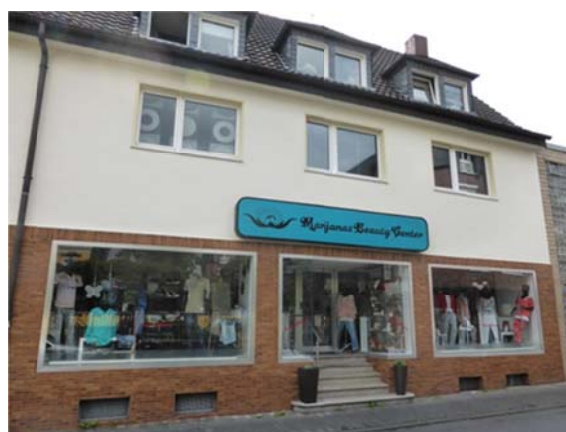
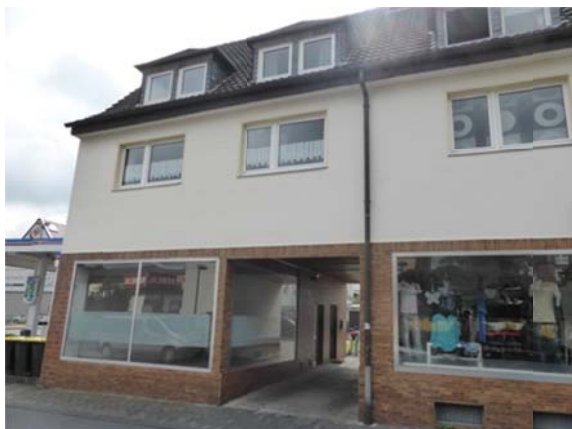
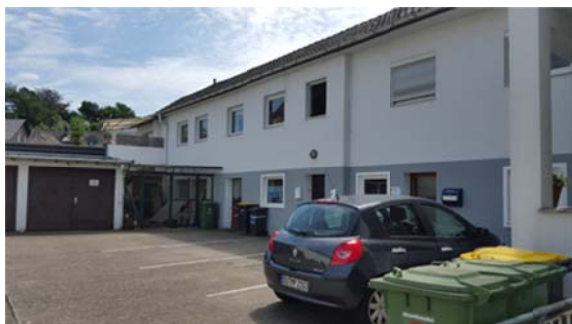
Der Gebäudekomplex weist dem äußeren Anschein nach kaum Substanzmängel auf. Die Funktionalität scheint jedoch in Bezug auf die Nutzbarkeit für eine Einzelhandelsnutzung suboptimal. Zudem sind die Freiraumqualitäten sowie die Nutzbarkeit zu Wohnzwecken im Dachgeschoss ausbaufähig.

- Modernisierung und einheitliche Gestaltung der Fassade
- Herstellung von barrierefreien Zugängen
- Erneuerung nicht mehr zeitgemäßer Fenster und Türen
- Aufwertung, Entsiegelung und funktionale Gliederung der Freiflächen im rückwärtigen Bereich
- Ausbau/Erweiterung des Dachgeschosses

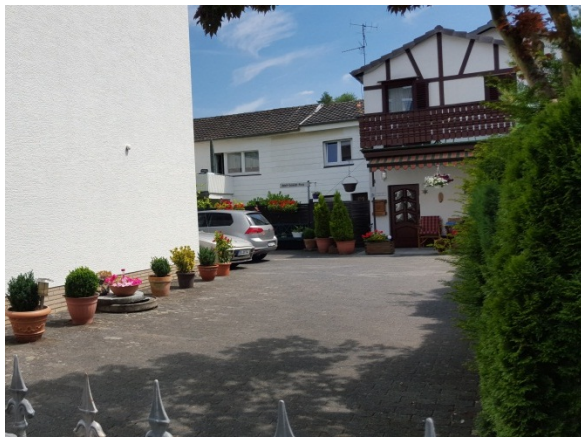
3.3.3 Eipstraße 16

Der Versiegelungsgrad im Innenhof ist hoch. Seitlich neben dem Gebäude befinden sich hinter einem Sichtschutz bietenden Holzzaun private Grünflächen. Diese liegen zurückversetzt hinter dem Nachbargebäude Eipstraße 10. Zudem ist der Eingangsbereich mit Bepflanzungen, Tischen und Stühlen eingerichtet, sodass trotz des hohen Versiegelungsgrads eine wohnliche Atmosphäre entsteht. Lediglich das Eingangstor ist an manchen Stellen verrostet.

Insgesamt ergeben sich daraus nur geringfügige Substanzmängel, jedoch erhebliche Funktionsmängel im Hinblick auf die bauliche Dichte, Funktionalität und städtebauliche Einbettung des Objekts in

- Abriss und Neubau im baulichen Kontext der umliegenden Gebäude

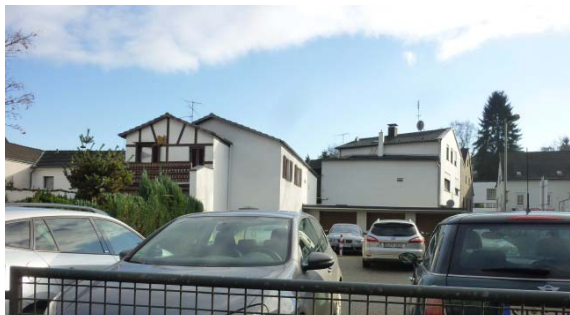
3.3.4 Unbebautes Grundstück Flur 121

Das Eckgrundstück an der Eipstraße, Flur 121 ist unbebaut und wird als private Parkplatzfläche genutzt. Diese Nutzung stellt in der zentralen Lage nicht nur eine Mindernutzung dar, sondern ist auch in städtebaulicher Hinsicht als Funktionsdefizit zu bezeichnen. Hier gilt es neue Nutzungen zu generieren. Möglich sind zwei Varianten:

- Wünschenswert: Bebauung der Fläche und Schließung der Gebäudekante zum Nachbargrundstück
- Qualifizierung der Fläche als kleiner Platzbereich im Kontext der Aufwertung von Marktplatz, Posthof und Kreuzungsbereich

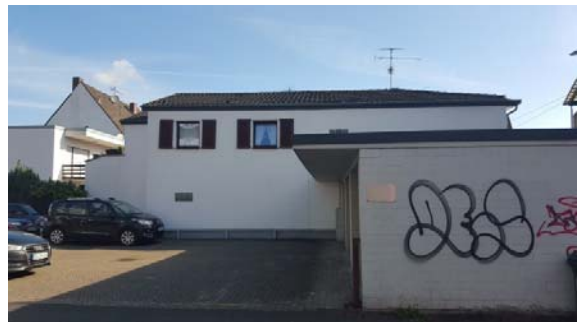
3.3.5 Garagenhöfe Flur 120, Gebäude 8a

Die Garagenhöfe auf dem Flurstück 120 gehören zum Grundstück Eipstraße 8a. Sie scheinen von außen vollständig funktionsfähig, jedoch ist ihre weiß verputzte Wand verschmutzt und an der Straßenseite großflächig mit Graffiti beschmiert. Die Garagen sind zum Grundstücksinneren hin erschlossen, wodurch der Flächenverbrauch insgesamt größer ist. Die Gebäudehöhen der unmittelbar angrenzenden Bauten sind uneinheitlich. Die Flächennutzung stellt an der Straßenkante, ähnlich wie die Fläche auf Flur 121, eine Fehlfunktion in zentraler Lage dar.

- Abriss der Garagen und Neubau entlang der Straßenkante

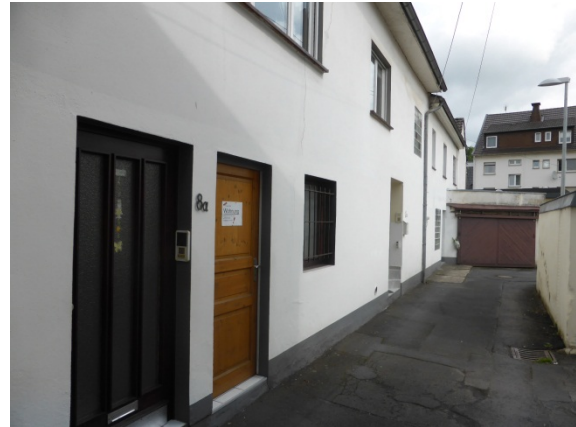
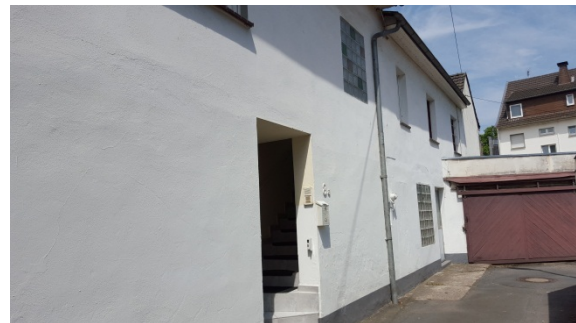
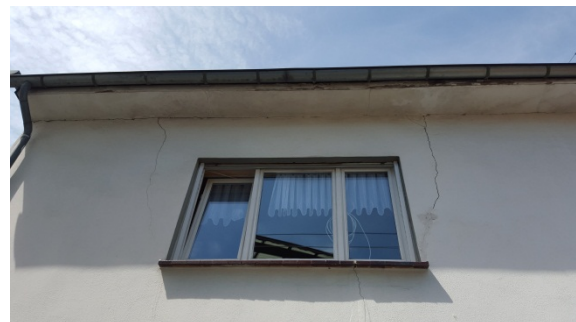
3.3.6 Eipstraße 8/8a

Das Gebäude besteht aus drei zusammenhängenden zweigeschossigen Gebäudeteilen, die verwindelt in einer kleinen, sehr schmalen Sackgasse gelegen sind. Die Fassade der Wohngebäude ist durchgehend weiß verputzt. Im Bereich des Erdgeschosses ist sie weitestgehend gut erhalten und hebt sich farblich geringfügig vom Bereich des Obergeschosses ab. Der obere Bereich ist dagegen stark sanierungsbedürftig. Hier weist die Fassade teilweise breite Risse auf. Insbesondere unterhalb der Dachkante ist die Wandfarbe stark vergilbt und blättert an einigen Stellen ab. Die Türen sind ein Stück erhöht in die Wand eingelassen und nicht barrierefrei. Unterhalb der Tür sind die Fliesen der Wohnung sichtbar. Es handelt sich um einfache Holztüren, die offensichtlich nicht mit einem Einbruchschutz versehen sind. In ihrer Gestaltung sind sie nicht einheitlich. Die Fenster sind mit Holzrahmen und Einfachverglasung versehen. Im Obergeschoss befinden sich zum Teil neuere Fenster mit Kunststoffrahmen. Dort, wo von außen ein direkter Zugang zum Fenster möglich ist, sind aufgrund des Einbruchschutzes Gitterstäbe angebracht. Die Dächer der Gebäude sind von der Straße aus nicht einsehbar und daher auch nicht zu bewerten. Insgesamt sind deutliche Substanz- und Funktionsmängel an einem Großteil der einsehbaren Gebäudeteile erkennbar.

- Wünschenswert: Rückbau und Neubau im Zusammenhang städtebaulicher Neuordnung von Grundstücken
- Neue Anordnung der baulichen Nebenanlagen
- Mindestens: Umfassende Modernisierung und Instandsetzung aller Gebäudeteile (Dach, Fassade, Fenster)

- Erneuerung des Eingangsbereichs im Sinne der Barrierefreiheit und des Einbruchschutzes

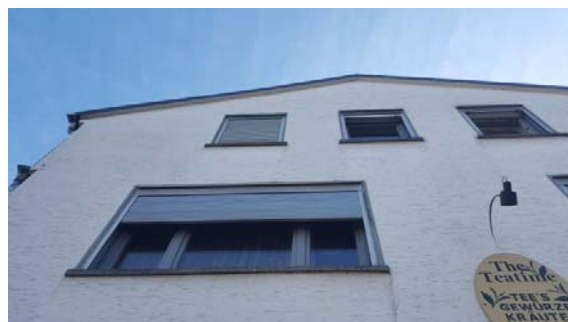
3.3.7 Eipstraße 2

Das Grundstück besitzt neben dem Hauptgebäude zwei weitere bauliche Nebenanlagen auf der Rückseite. Diese sind allerdings aufgrund der Verschachtelung des Grundstücks nur schwer auszumachen. Trotzdem lässt sich feststellen, dass diese massive äußerliche Beschädigungen aufweisen und daher schwerwiegende Mängel haben.

- Wünschenswert: Abriss und Neubau aller baulichen Anlagen
- Neuordnung des Grundstücks und der baulichen Nebenanlagen
- Mindestens: Energetische Sanierung aller Gebäudeteile (Fassade, Dach, Fenster, Türen) inklusive der im Gebäudeinneren liegenden Bereiche
- Barrierefreie Errichtung des Eingangsbereichs

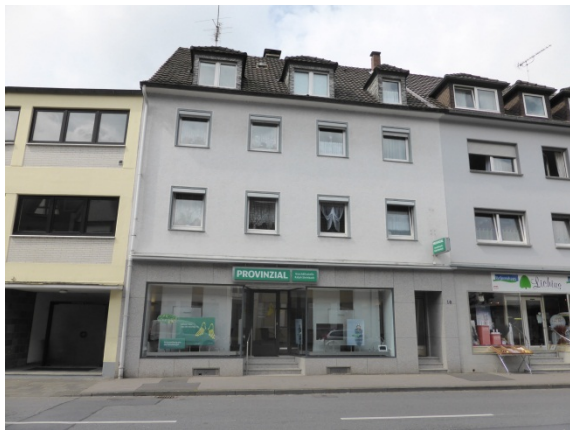
3.3.14 Poststraße 14

Ähnlich wie das Nachbargebäude besitzt auch dieses Grundstück private Grünflächen und bauliche Nebenanlagen, die Substanzmängel aufweisen.

- Neugestaltung des Eingangsbereichs im Sinne der Barrierefreiheit
- Modernisierung der rückwärtigen Fassaden
- Abriss/Neuordnung der Nebengebäude im Zusammenhang mit den Nachbargrundstücken

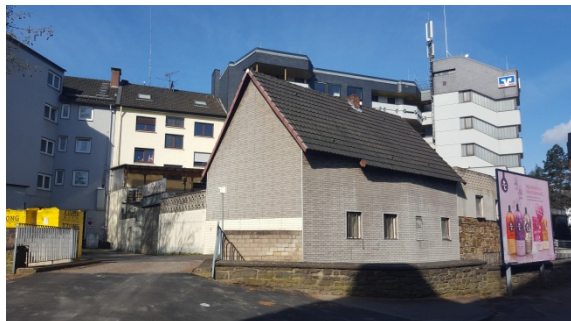
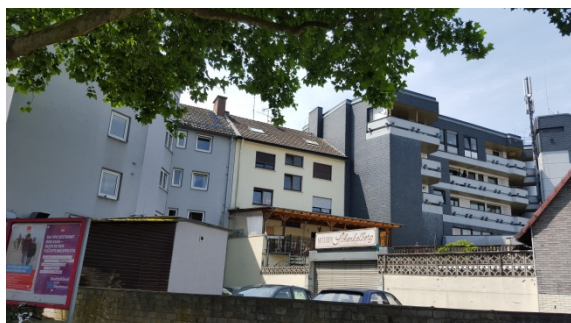
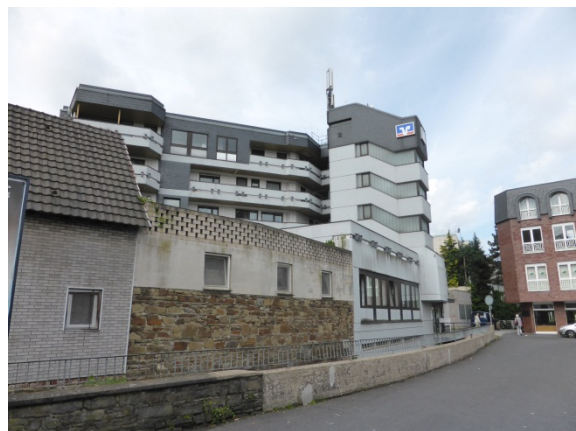
3.3.17 Immobilienbestand im nahen Umfeld des Karrees

Der Immobilienbestand im nahen Umfeld des Karrees ist in seiner Baustruktur ähnlich heterogen wie der Untersuchungsbereich selbst. Die umliegenden Gebäude weisen eine Vielzahl unterschiedlicher Fassadentypen auf und sind in Gebäudehöhe, Farbgebung oder Nutzung nicht einheitlich. Hinzu kommen unterschiedliche Baualter und Baunutzungen sowie Gebäudezustände, die von jüngst modernisiert bis hin zu deutlichem Erneuerungsbedarf reichen.

rahmen versehen. Allerdings ist von außen auch im restlichen Umfeld keine Bebauung im Sinne energetischer Vorgaben auszumachen.

Der straßenseitige Zustand der Gebäude macht insgesamt einen überwiegend ordentlichen und gepflegten Eindruck. Damit hebt sich das bauliche Umfeld in den meisten Fällen vom Untersuchungsgebiet ab. Bauliche Mängel bestehen in den einsehbaren Bereich nicht oder nur in Ausnahmefällen. Dies sind kleinere Risse oder Fassadenverschmutzungen in geringem Ausmaß.

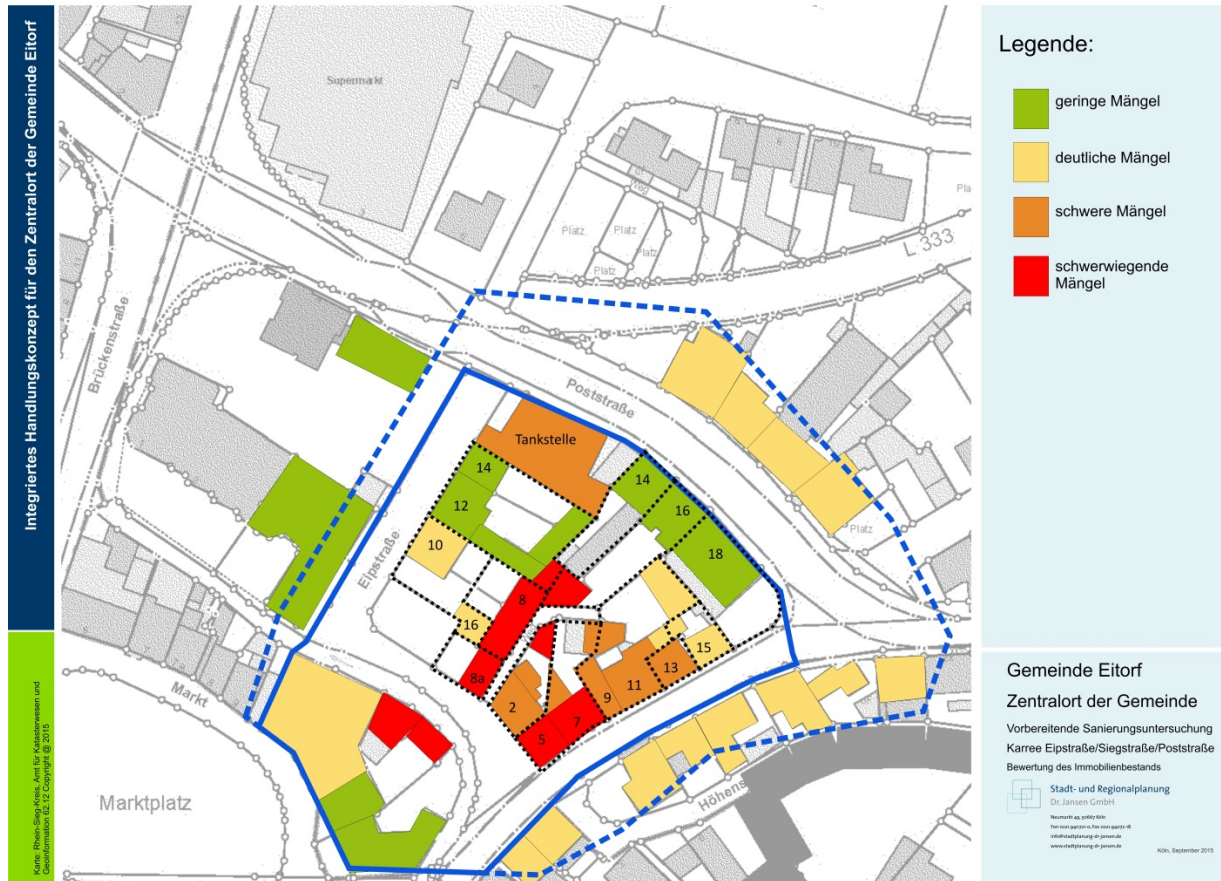
Abbildung 8: Zustand der Immobilien

Die nachfolgende Grafik zeigt die allgemeine Bewertung des Ist-Zustands der Immobilien auf Grundlage der oben beschriebenen Kriterien. Die Bewertung reicht von „geringe Mängel“ (Gebäude, das mit vertretbarem Aufwand zu modernisieren ist) über „deutliche Mängel“ (Gebäude, das mit erhöhtem, aber noch vertretbarem Aufwand zu modernisieren ist), „schwere Mängel“ (Gebäude, das nur mit hohem Aufwand modernisiert werden kann) bis hin zu „schwerwiegende Mängel“ (Gebäude, das nur mit überhöhtem Aufwand modernisiert werden kann).
