## **Gemeinde Eitorf**

Vorbereitende Sanierungsuntersuchung Karree  
Eipstraße/Poststraße/Siegstraße

Köln, Dezember 2016

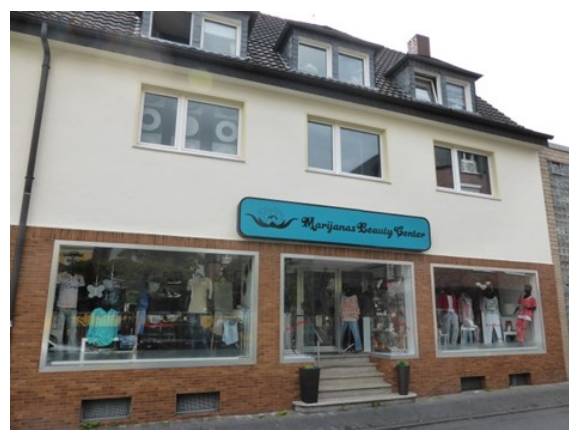
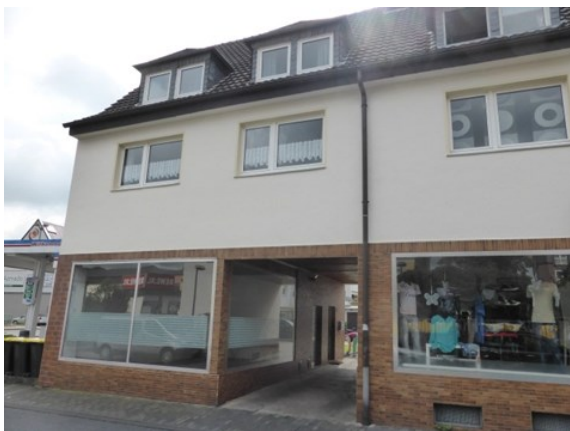
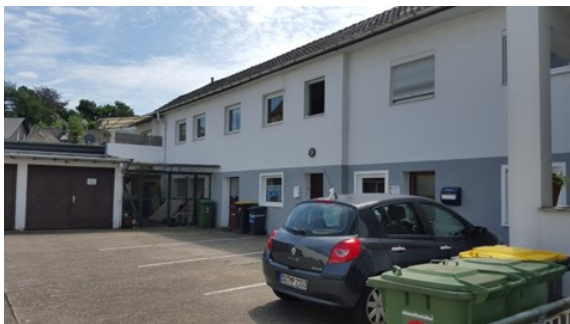
Der Gebäudekomplex weist dem äußeren Anschein nach kaum Substanzmängel auf. Die Funktionalität scheint jedoch in Bezug auf die Nutzbarkeit für eine Einzelhandelsnutzung suboptimal. Zudem sind die Freiraumqualitäten sowie die Nutzbarkeit zu Wohnzwecken im Dachgeschoss ausbaufähig.

- Modernisierung und einheitliche Gestaltung der Fassade
- Herstellung von barrierefreien Zugängen
- Erneuerung nicht mehr zeitgemäßer Fenster und Türen
- Aufwertung, Entsigelung und funktionale Gliederung der Freiflächen im rückwärtigen Bereich
- Ausbau/Erweiterung des Dachgeschosses

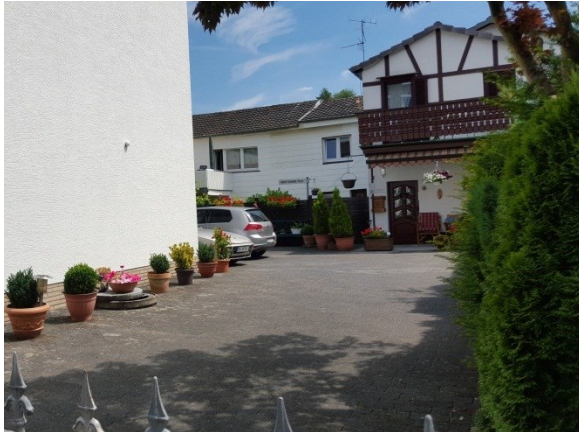
### 3.3.3 Eipstraße 16

Der Versiegelungsgrad im Innenhof ist hoch. Seitlich neben dem Gebäude befinden sich hinter einem Sichtschutz bietenden Holzzaun private Grünflächen. Diese liegen zurückversetzt hinter dem Nachbargebäude Eipstraße 10. Zudem ist der Eingangsbereich mit Bepflanzungen, Tischen und Stühlen eingerichtet, sodass trotz des hohen Versiegelungsgrads eine wohnliche Atmosphäre entsteht. Lediglich das Eingangstor ist an manchen Stellen verrostet.

Insgesamt ergeben sich daraus nur geringfügige Substanzmängel, jedoch erhebliche Funktionsmängel im Hinblick auf die bauliche Dichte, Funktionalität und städtebauliche Einbettung des Objekts in das Gesamtkarree. Aus diesen Gründen werden

- Abriss und Neubau im baulichen Kontext der umliegenden Gebäude

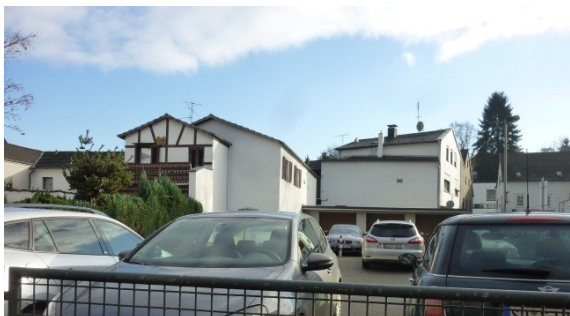
#### 3.3.4 Unbebautes Grundstück Flur 121

Das Eckgrundstück an der Eipstraße, Flur 121 ist unbebaut und wird als private Parkplatzfläche genutzt. Diese Nutzung stellt in der zentralen Lage nicht nur eine Mindernutzung dar, sondern ist auch in städtebaulicher Hinsicht als Funktionsdefizit zu bezeichnen. Hier gilt es neue Nutzungen zu generieren. Möglich sind zwei Varianten:

- Wünschenswert: Bebauung der Fläche und Schließung der Gebäudekante zum Nachbargrundstück
- Qualifizierung der Fläche als kleiner Platzbereich im Kontext der Aufwertung von Marktplatz, Posthof und Kreuzungsbereich

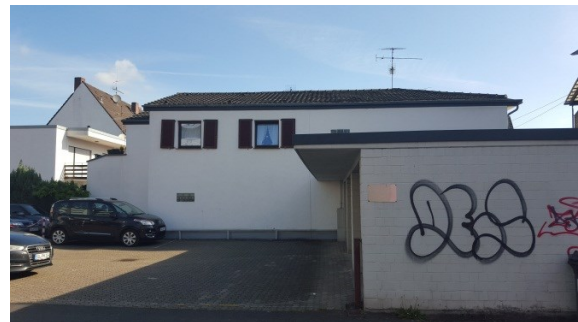
#### 3.3.5 Garagenhöfe Flur 120, Gebäude 8a

Die Garagenhöfe auf dem Flurstück 120 gehören zum Grundstück Eipstraße 8a. Sie scheinen von außen vollständig funktionsfähig, jedoch ist ihre weiß verputzte Wand verschmutzt und an der Straßenseite großflächig mit Graffiti beschmiert. Die Garagen sind zum Grundstücksinneren hin erschlossen, wodurch der Flächenverbrauch insgesamt größer ist. Die Gebäudehöhen der unmittelbar angrenzenden Bauten sind uneinheitlich. Die Flächennutzung stellt an der Straßenkante, ähnlich wie die Fläche auf Flur 121, eine Fehlfunktion in zentraler Lage dar.

- Abriss der Garagen und Neubau entlang der Straßenkante

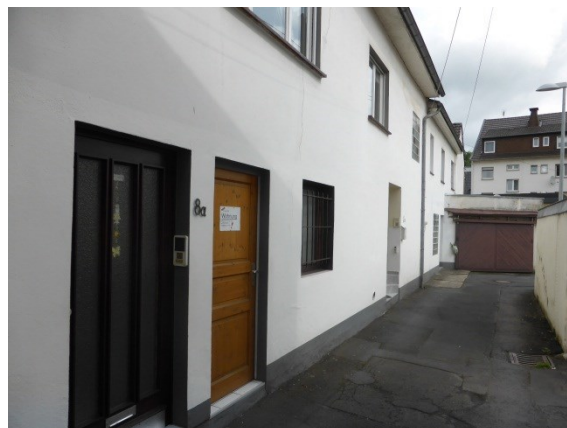
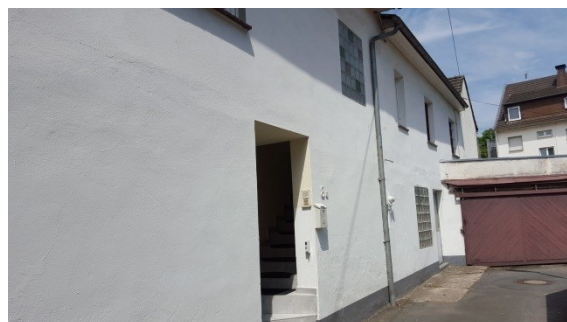
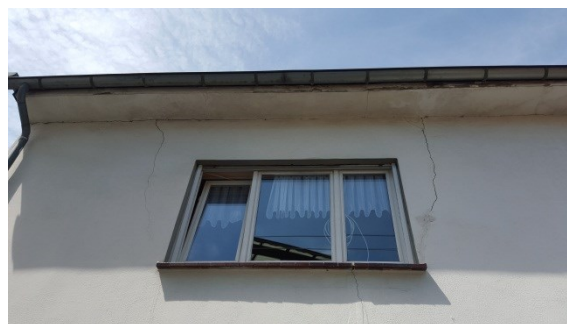
### 3.3.6 Eipstraße 8/8a

Das Gebäude besteht aus drei zusammenhängenden zweigeschossigen Gebäudeteilen, die verwindelt in einer kleinen, sehr schmalen Sackgasse gelegen sind. Die Fassade der Wohngebäude ist durchgehend weiß verputzt. Im Bereich des Erdgeschosses ist sie weitestgehend gut erhalten und hebt sich farblich geringfügig vom Bereich des Obergeschosses ab. Der obere Bereich ist dagegen stark sanierungsbedürftig. Hier weist die Fassade teilweise breite Risse auf. Insbesondere unterhalb der Dachkante ist die Wandfarbe stark vergilbt und blättert an einigen Stellen ab. Die Türen sind ein Stück erhöht in die Wand eingelassen und nicht barrierefrei. Unterhalb der Tür sind die Fliesen der Wohnung sichtbar. Es handelt sich um einfache Holztüren, die offensichtlich nicht mit einem Einbruchschutz versehen sind. In ihrer Gestaltung sind sie nicht einheitlich. Die Fenster sind mit Holzrahmen und Einfachverglasung versehen. Im Obergeschoss befinden sich zum Teil neuere Fenster mit Kunststoffrahmen. Dort, wo von außen ein direkter Zugang zum Fenster möglich ist, sind aufgrund des Einbruchschutzes Gitterstäbe angebracht. Die Dächer der Gebäude sind von der Straße aus nicht einsehbar und daher auch nicht zu bewerten. Insgesamt sind deutliche Substanz- und Funktionsmängel an einem Großteil der einsehbaren Gebäudeteile erkennbar.

- Erneuerung des Eingangsbereichs im Sinne der Barrierefreiheit und des Einbruchschutzes

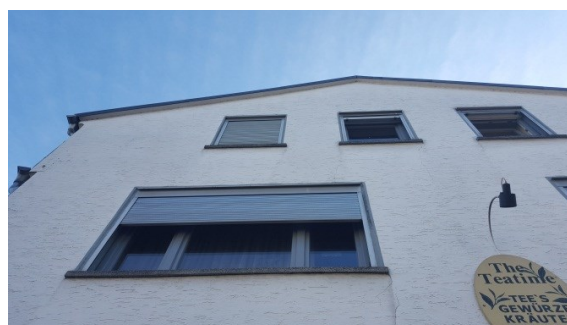
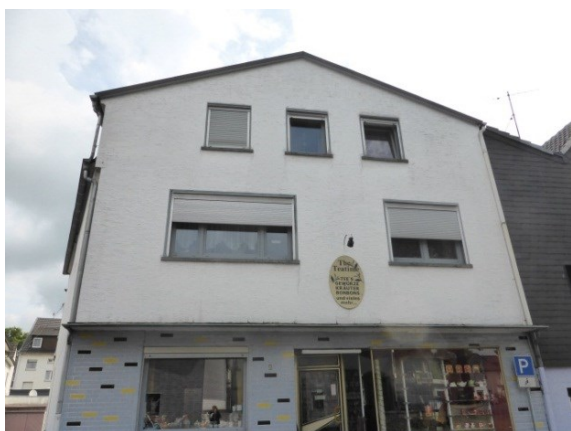
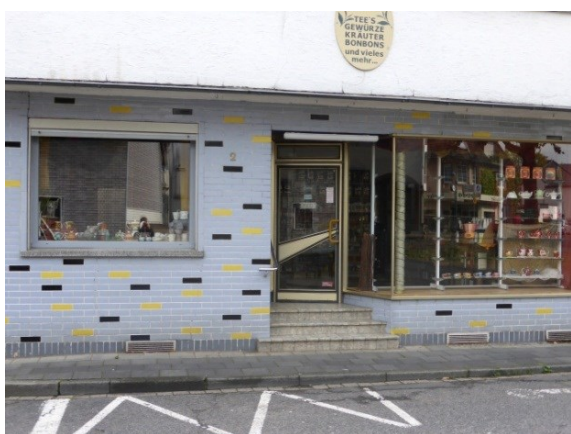
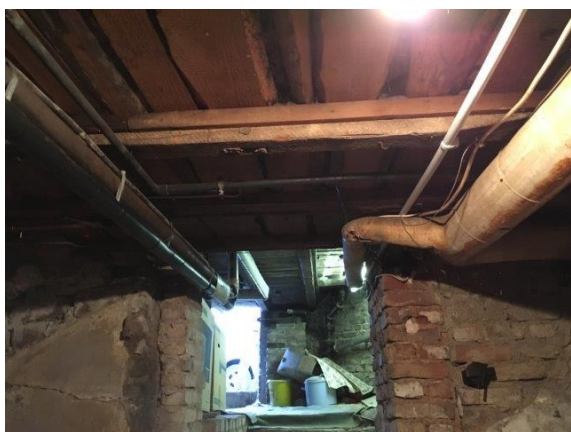
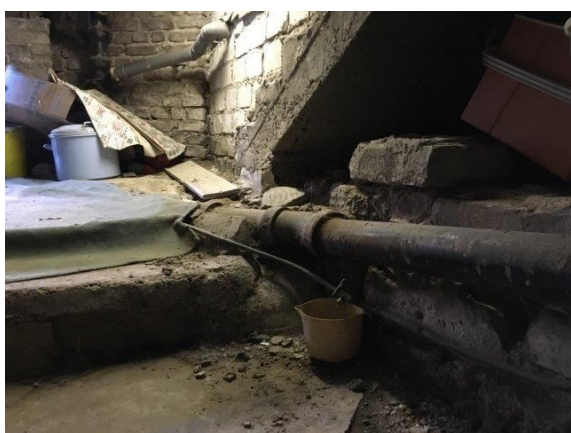
### 3.3.7 Eipstraße 2

Das Grundstück besitzt neben dem Hauptgebäude zwei weitere bauliche Nebenanlagen auf der Rückseite. Diese sind allerdings aufgrund der Verschachtelung des Grundstücks nur schwer auszumachen. Trotzdem lässt sich feststellen, dass diese massive äußerliche Beschädigungen aufweisen und daher schwerwiegende Mängel haben.

- Wünschenswert: Abriss und Neubau aller baulichen Anlagen
- Neuordnung des Grundstücks und der baulichen Nebenanlagen
- Mindestens: Energetische Sanierung aller Gebäudeteile (Fassade, Dach, Fenster, Türen) inklusive der im Gebäudeinneren liegenden Bereiche
- Barrierefreie Errichtung des Eingangsbereichs

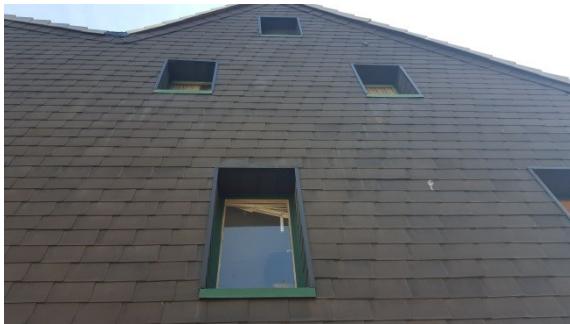
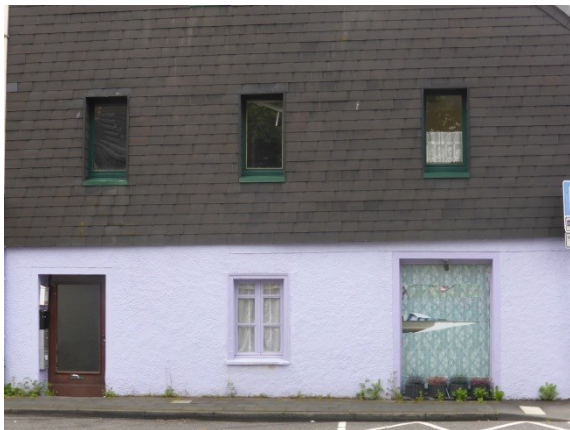
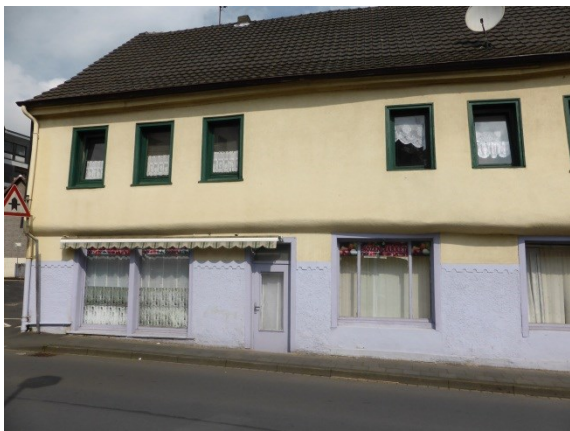
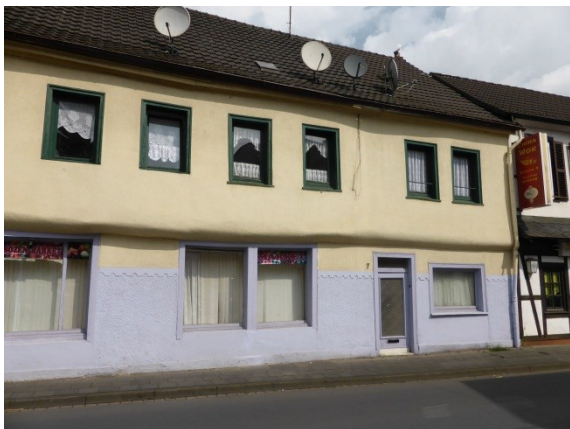
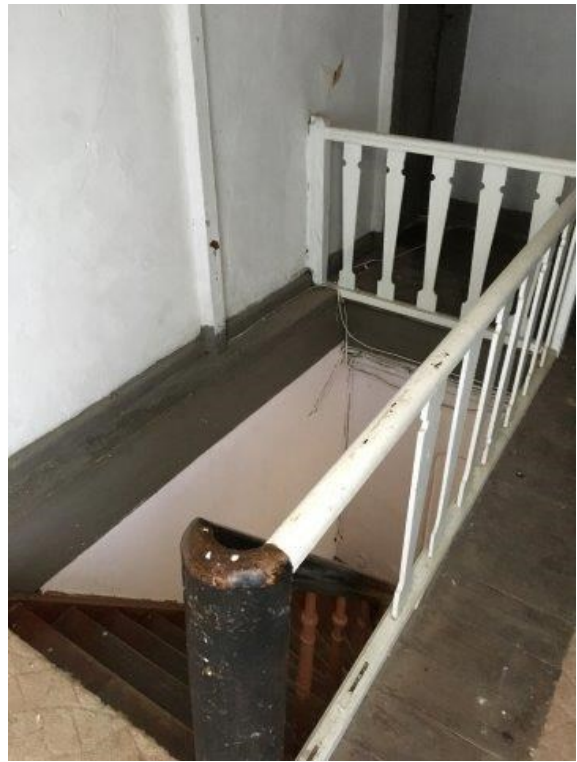
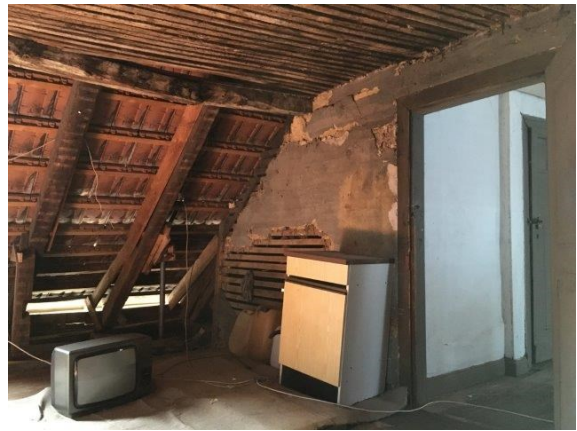
### 3.3.8 Siegstraße 5 – 7

Der Zustand der Fenster und Türen erweckt einen verlassen und heruntergekommenen Eindruck. Der Eingangsbereich mit einfach verglaster Holztür sowie mehreren Briefkästen und einem Klingelbrett zeigt deutliche Spuren der Verfallens. Die Farbe der Tür blättert ab, sie ist verschmutzt und in einem maroden Zustand. Zudem ist sie nicht gegen Einbruch gesichert. Das Klingelbrett ist ebenso wie die Briefkästen abgenutzt, nicht mehr richtig befestigt und nicht vollständig beschriftet, was darauf schließen lässt, dass ein Großteil der Wohnungen zurzeit nicht bewohnt ist. Darauf deuten ebenfalls die Fenster hin, hinter denen schmutzige Gardinen zum Vorschein kommen, und Rollläden, die teilweise schief herunterhängen. Im Erdgeschoss wurde aufgrund des Sichtschutzes ein Fenster zugeklebt, was teilweise wieder abgerissen wurde.

dreckt und durchgetreten. Im Dachgeschoss wurden die Böden mit zusätzlichen Brettern abgedeckt. Die Wände und Decken sind fleckig und mit Rissen durchzeichnet. Außerdem besteht sowohl in den Wänden zu den Wohnungen und Ladenlokalen als auch in den Decken keine brandtechnische Trennung. Sämtliche Installationen wie Stromzähler, Sicherung und diverse Kabel, die in diesem Bereich angebracht sind, sind sichtbar und somit unzureichend verbaut. Die Toiletten der einzelnen Etagen sind ebenfalls im Treppenhaus verbaut. Die Wohnungen und Ladenlokale des Hauses konnten leider nicht eingesehen werden. Es lässt sich jedoch sagen, dass die Wohnungseingangstüren nicht im Sinne des Denkmalschutzes erneuert wurden. Außerdem sollen laut Eigentümer allerdings in allen Einheiten vorhanden sein.

Das Grundstück besitzt im inneren des Karrees bauliche Nebenanlagen, die ein eingeschossigen Wohnbereich und zwei überdachte Stellplätze beinhalten, sowie versiegelte Freifläche. Die Nebenanlagen sind marode und in einem schlechten baulichen Zustand, da der Putz fehlt oder teilweise mangelhaft geflickt wurde. Die Stellplatzüberdachung erfüllt nicht die heutigen statischen Erfordernisse. Der Innenhof wird durch den ungünstigen Grundstückszuschnitt und die starke Verschachtelung mit den Nachbargrundstücken verbaut, wodurch es ihm an Aufenthaltsqualität fehlt.

- Wünschenswert: Abriss und Neubau als Blockrandbebauung, Neuordnung des Grundstücks und des Grundstückszuschnittes im Zusammenhang mit den umliegenden Gebäuden
- Mindestens: Modernisierung und Instandsetzung der aller baulichen Anlagen und aller Gebäudeteile (Fassade, Dach, Fenster, Türen ...) inklusive der im Gebäudeinneren liegenden Bereiche unter Berücksichtigung des Denkmalschutzes

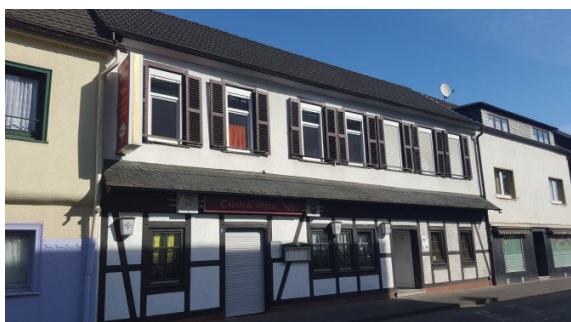
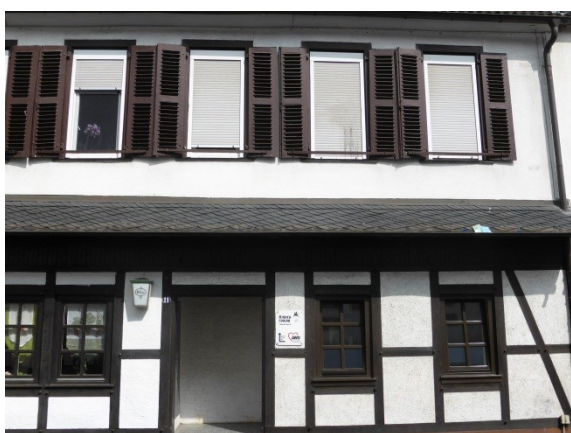
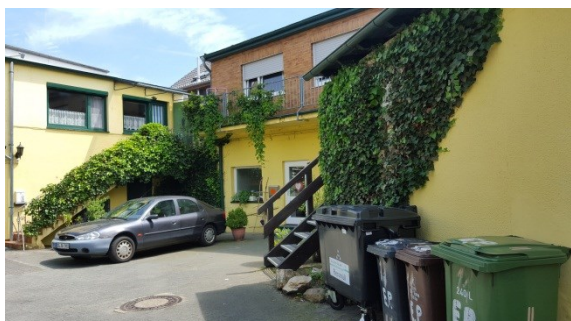
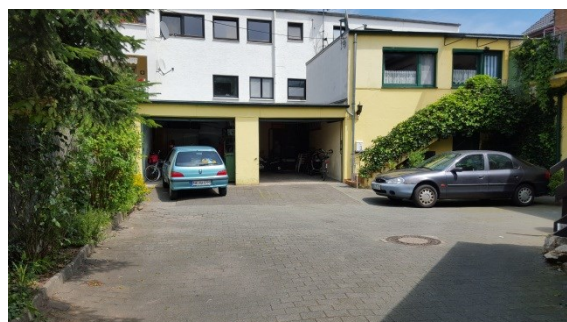
### 3.3.9 Siegstraße 9 – 11

In dem Objekt befinden sich im Erdgeschoss zum einen ein Restaurant und zum anderen ein Kinder-Forum der AWO. In den oberen Geschossen dominiert Wohnnutzung. Im Verhältnis zur zentralen Lage des Gebäudes verfügt dieses über eine geringe Geschossigkeit. Das Gebäude ist mit einer prägnanten Fachwerkfassade ausgestattet, die jedoch nur vorgesetzt ist und als Blendwerk fungiert. Insgesamt ist sie sehr gut erhalten und weist von außen keine Mängel auf; teilweise ist sie leicht verschmutzt. Außerdem passt die Fachwerkverkleidung nicht ins Ortsbild. Die Fenster im Erdgeschoss sind doppelverglaste Holzrahmenfenster ohne Wärmedämmung. Im Obergeschoss wurden doppelverglaste Fenster mit Kunststoffrahmen eingesetzt. Die Eingangstür befindet sich nicht auf Straßenniveau, was eine barrierefreie Überwindung nicht möglich macht. Das Dach ist augenscheinlich in einem guten Zustand.

- Wünschenswert: Abriss und Neubau als Blockrandbebauung

- Neuordnung des Grundstücks und des Grundstückszuschnitts im Zusammenhang mit den umliegenden Grundstücken
- Mindestens: Modernisierung und Instandsetzung der Fassadenrückseite sowie der baulichen Nebenanlagen
- Sanierung der Fassadenfront im Sinne einer ortsüblichen Gestaltung
- Erneuerung einzelner Fenster inklusive entsprechender Wärmedämmung
- Barrierefreier Ausbau der Eingangsbereiche
- Ausbau des Dachgeschosses

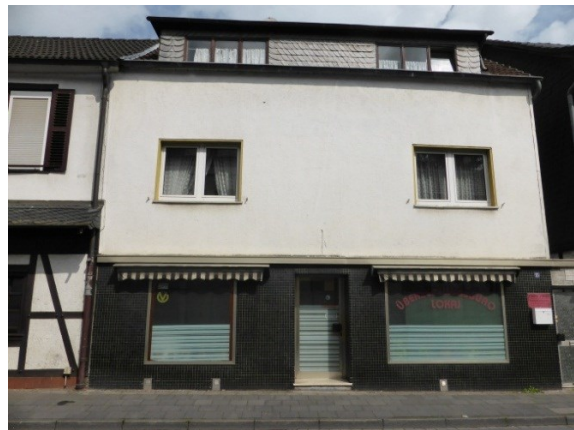
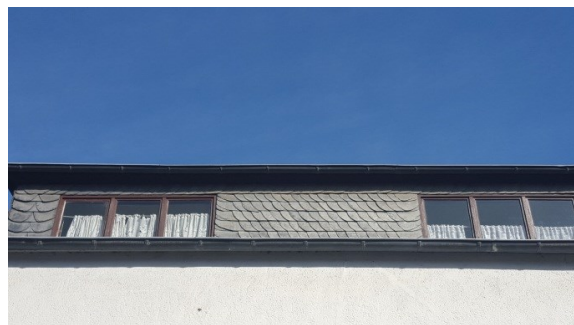
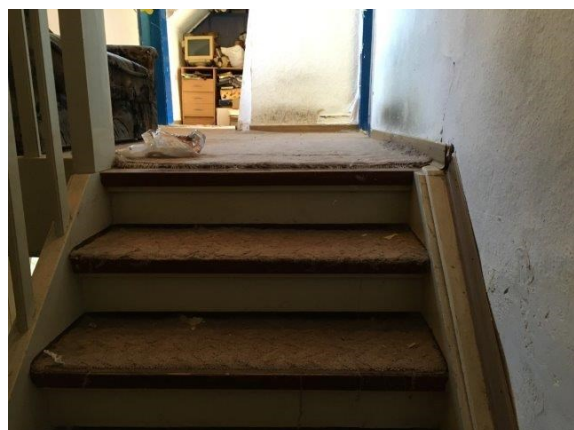
### 3.3.10 Siegstraße 13

Im Erdgeschoss befinden sich laut Beschilderung zwei Dienstleistungsunternehmen. Die Rücksendung des Fragebogens der Eigentümerbefragung bestätigt auch, dass die Flächen zurzeit genutzt werden. Die Fassade ist aufgrund ihrer zweigeteilten Gestaltung unattraktiv. Im Bereich des Erdgeschosses ist sie mit dunklen Kacheln verflies. Dies wirkt im Zusammenhang mit den Schaufenstern und der metallgerahmten Eingangstür nicht hochwertig. Ansonsten erfüllt sie jedoch ihre Funktion und weist keine sichtbaren Mängel auf. Über den beiden Schaufenstern im Erdgeschoss sind Markisen angebracht, die deplatziert wirken, zumal sie schmutzig und insgesamt in keinem guten Zustand mehr sind. Im ersten Obergeschoss befinden sich Wohnungen. Hier ist die Fassade zwar weiß verputzt, erscheint jedoch an einigen Stellen sehr verschmutzt bzw. vergilbt. Dies betrifft vor allem die Bereiche am Rand der Hauswand und unterhalb der Fensterbänke. Zudem steht aus der Hauswand ein Kabel hervor, das offensichtlich keine Funktion besitzt. Die Fenstereinlassungen sind gelb-grün gestrichen, was nicht zur Farbgebung des restlichen Gebäudes passt. Im ersten Obergeschoss wurden die Fenster teilweise erneuert. Darauf deuten doppelverglaste Fenster mit Kunststoffrahmen hin, die sich in einem guten Zustand befinden. Anders stellt sich dies im Dachgeschoss dar. Hier finden sich

Die Raumaufteilung im Inneren des Gebäudes entspricht nicht mehr den heutigen Bedürfnissen. Im Treppenhaus befinden sich Stufen und Geländer aus Holz bzw. Holznachbildungen. Die Wände haben zum Teil alte Schlitzlöcher und sind unsauber verputzt. Sämtliche Installationen sowie die Kabelverlegungen führen sichtbar durch Kunststoffkanäle und sind teilweise auf Putz verlegt. Die Holzböden liegen auf Holzbalkendecken, die mit alten verschlissenen Teppichen belegt sind. Im Erdgeschoss sind Fliesen verlegt, die aber zum Teil gerissen sind. Im Obergeschoss sind die Wände und Decken mit lackierten Holzpaneelen oder Kunstholz verkleidet. Bei dieser Art von Innenverkleidung ist davon auszugehen, dass zwischen Außenwand und Innenverkleidung Schimmelbefall vorliegt. Wandpaneele wurden in der Begehung nicht gelöst, sodass diese Vermutung zwar nicht belegt, gleichwohl aber naheliegend ist. In den übrigen Geschossen sind die Oberflächen in Putz oder Tapete ausgeführt. Der Putz ist uneben, und die Tapete löst sich teilweise. Die Wände wurden bisher ebenso wie das Dach nicht zeitgemäß wärmeisoliert. Der Dachstuhl besteht aus einem nicht sichtbaren Pfettendach. Zum linken Nachbargebäude hin besteht bei den Dachanschlüssen keine brandtechnische Trennung.

- Wünschenswert: Abriss und Neubau
- Mindestens: Modernisierung und Instandsetzung aller Gebäudeteile inklusive der im Gebäudeinneren liegenden Bereiche
- Ausbau des Dachgeschosses
- Energetische Sanierung der Fenster
- Barrierefreie Gestaltung des Eingangsbereichs

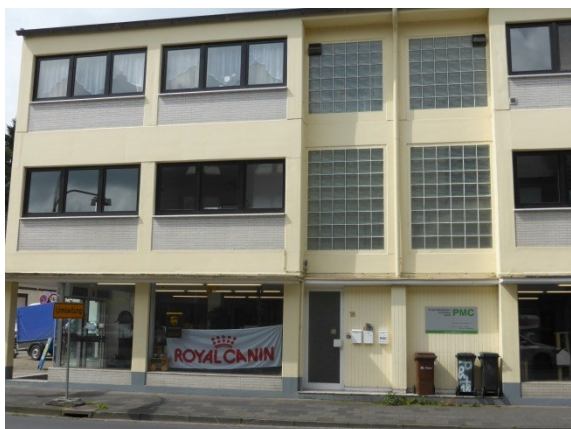
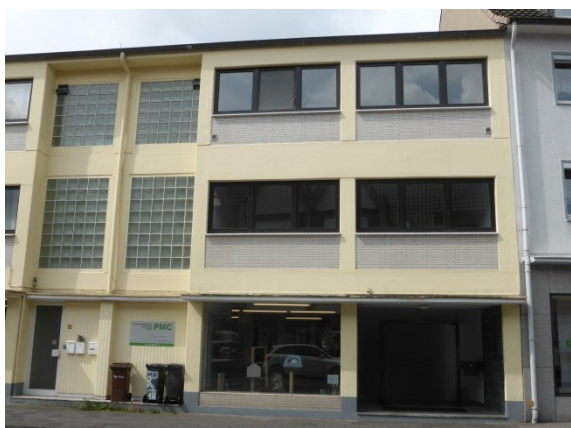
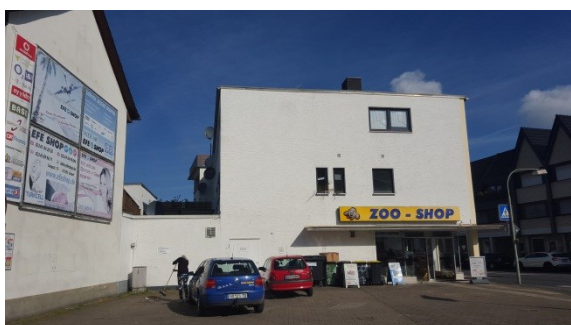
### 3.3.12 Poststraße 18

Das Objekt in der Poststraße 18 macht einen gepflegten und intakten Gesamteindruck. Die Fassade ist zur Straßenseite hin durchgehend in einem hellen Gelbton, an der seitlichen Häuserwand in weiß verputzt und hat in jüngerer Vergangenheit einen Anstrich erhalten. Mängel konnten nicht ausgemacht werden. Auf der Vorderseite ist das Objekt im Erdgeschoss, wo sich ein Einzelhandel für Tierernährung und ein Dienstleistungsunternehmen befinden, großflächig mit Schaufenstern ausgestattet. Die Obergeschosse mit Wohnnutzung sind von Fensterreihen geprägt; diese befinden sich in einem guten Zustand. Die Fensterrahmen aus dunklem Kunststoff bieten einen angenehmen Kontrast zur Fassade. Unter den Fensterreihen ist die Fassade abschnittsweise hell verklindert, was die Gestaltung weniger eintönig erscheinen lässt. Negativ in Erscheinung tritt eine schmale Fassadenkante zwischen dem Erdgeschoss und dem ersten Obergeschoss, die stark verschmutzt und verwittert ist. Wenig zeitgemäß sind zudem die Glasbauelemente, die zentral über der Eingangstür in der Fassade verbaut sind. Auch der Eingangsbereich ist nicht tadellos. Tür, Klingelschilder und Briefkästen sind veraltet und stören das Erscheinungsbild des Eingangsbereichs. Zudem ist die Eingangstür sehr schmal und liegt oberhalb einer Treppenstufe. Die Fliesen der Treppenstufe sind abgenutzt und teilweise abgebrochen. Unmittelbar neben der Eingangstür stehen verschmierte Mülltonnen. Das Haus besitzt ein Flachdach, wodurch es sich von den umliegenden Gebäuden unterscheidet.

- Aufstockung des Gebäudes auf eine für die zentrale Lage angemessene Geschossigkeit
- Neugestaltung Eingangsbereich unter dem Gesichtspunkt der Barrierefreiheit
- Erneuerung der Glasbausteinelemente im Bereich des Treppenhauses im Sinne einer modernen Bebauung
- Abriss/Neuordnung der Nebengebäude im Zusammenhang mit den Nachbargrundstücken

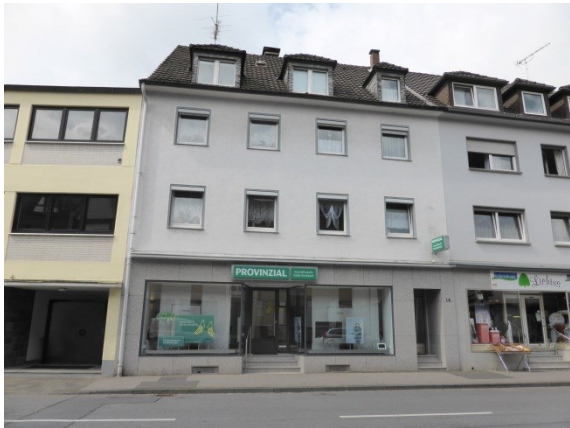
### 3.3.13 Poststraße 16

Hinter dem Gebäude befindet sich eine größere private Grünfläche. Dies ist vom Innenbereich des Karrees aus zu erkennen. Darüber hinaus verfügt das Grundstück ebenfalls im Innenbereich über eine Garage, deren Fassade, Fenster und Dach erhebliche Substanzmängel aufweisen.

- Neugestaltung des Eingangsbereichs im Sinne der Barrierefreiheit
- Abschnittsweise neuer Fassadenanstrich
- Modernisierung der rückwärtigen Fassade
- Abriss/Neuordnung der Nebengebäude im Zusammenhang mit den Nachbargrundstücken

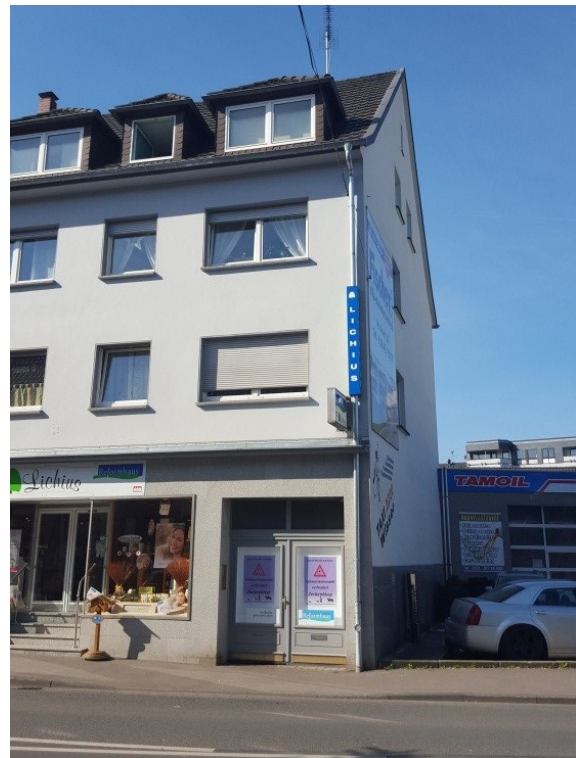
### 3.3.14 Poststraße 14

Ähnlich wie das Nachbargebäude besitzt auch dieses Grundstück private Grünflächen und bauliche Nebenanlagen, die Substanzmängel aufweisen.

- Neugestaltung des Eingangsbereichs im Sinne der Barrierefreiheit
- Modernisierung der rückwärtigen Fassaden
- Abriss/Neuordnung der Nebengebäude im Zusammenhang mit den Nachbargrundstücken

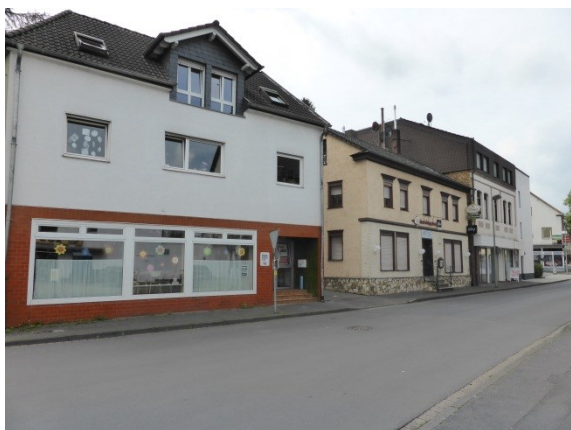
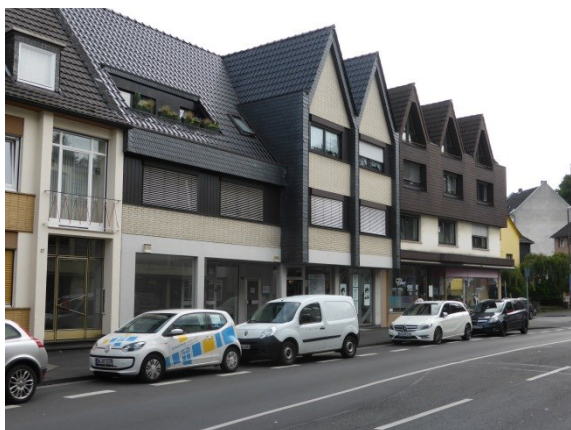
#### 3.3.17 Immobilienbestand im nahen Umfeld des Karrees

Der straßenseitige Zustand der Gebäude macht insgesamt einen überwiegend ordentlichen und gepflegten Eindruck. Damit hebt sich das bauliche Umfeld in den meisten Fällen vom Untersuchungsgebiet ab. Bauliche Mängel bestehen in den einsehbaren Bereich nicht oder nur in Ausnahmefällen. Dies sind kleinere Risse oder Fassadenverschmutzungen in geringem Ausmaß.

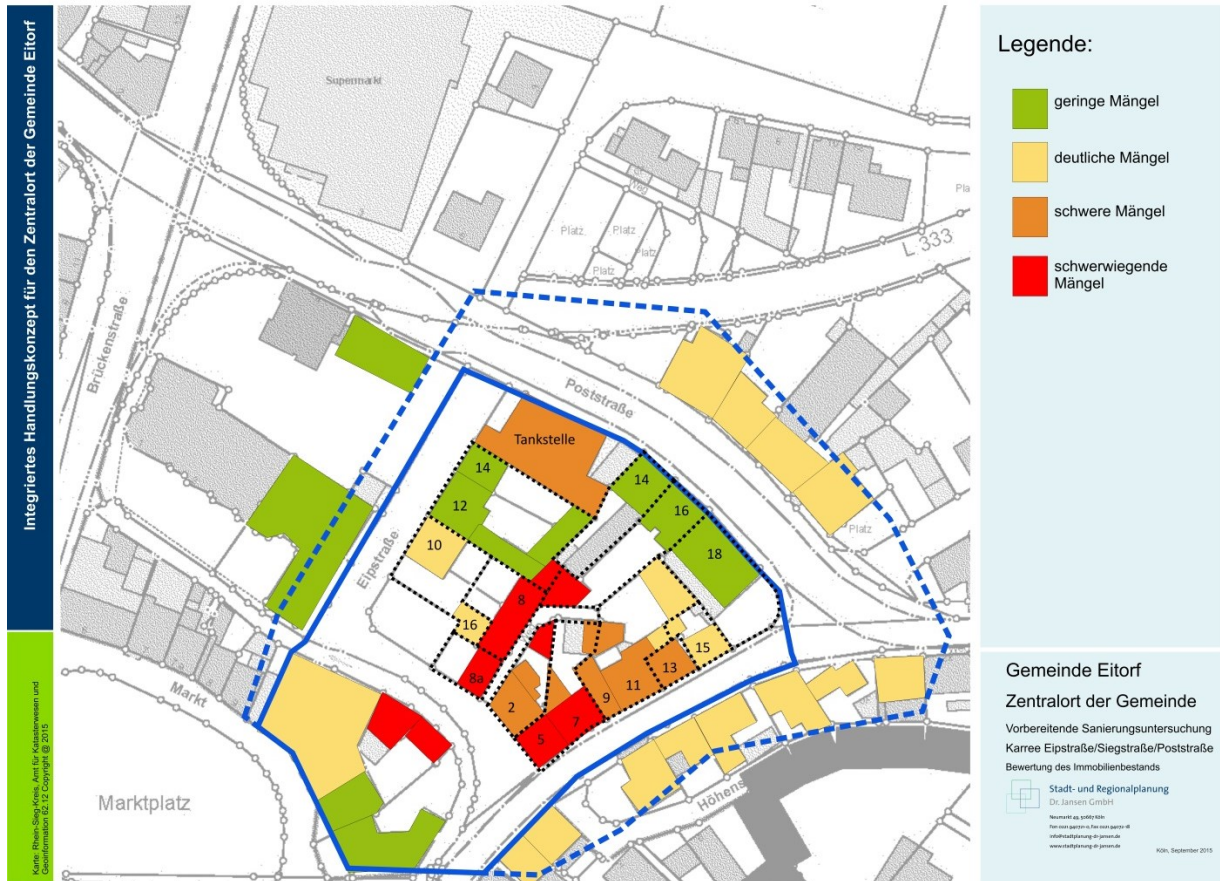
Abbildung 8: Zustand der Immobilien

Die nachfolgende Grafik zeigt die allgemeine Bewertung des Ist-Zustands der Immobilien auf Grundlage der oben beschriebenen Kriterien. Die Bewertung reicht von „geringe Mängel“ (Gebäude, das mit vertretbarem Aufwand zu modernisieren ist) über „deutliche Mängel“ (Gebäude, das mit erhöhtem, aber noch vertretbarem Aufwand zu modernisieren ist), „schwere Mängel“ (Gebäude, das nur mit hohem Aufwand modernisiert werden kann) bis hin zu „schwerwiegende Mängel“ (Gebäude, das nur mit überhöhtem Aufwand modernisiert werden kann).
