## **Gemeinde Eitorf**

Vorbereitende Sanierungsuntersuchung Karree  
Eipstraße/Poststraße/Siegstraße

Köln, Dezember 2016

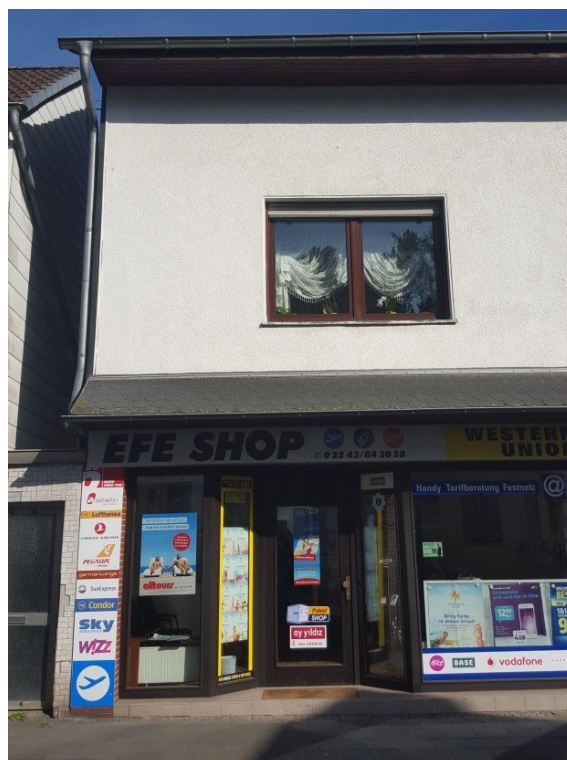
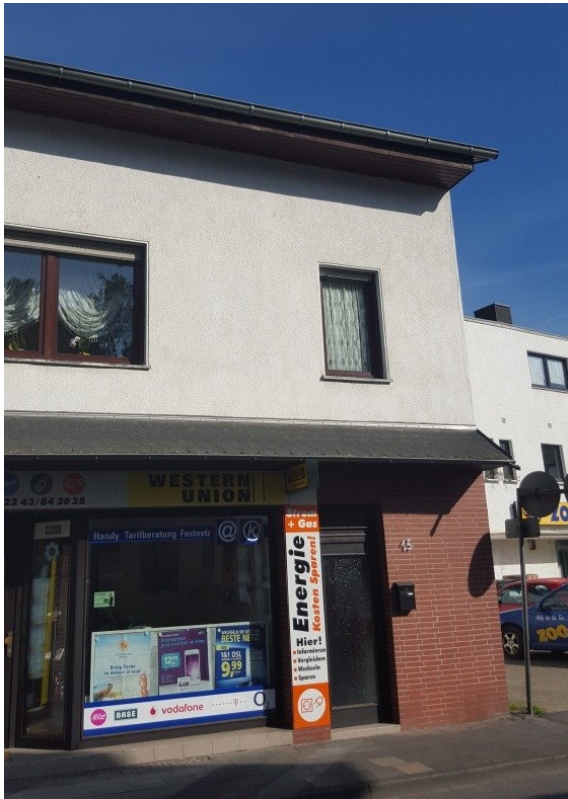
In dem Gebäude befindet sich im Erdgeschoss ein Einzelhandelsgeschäft für Klelelektronik, dessen Schaufenster einen Großteil der unteren Fassade einnimmt und mit Schriftzügen und Angeboten versehen ist. Die restliche Fläche hat eine helle Klinkerfassade und ist intakt. Lediglich bodennah sind Verschmutzungen vorzufinden, die aber kaum in Erscheinung treten. Zwischen dem Erd- und dem Obergeschoss liegt eine kleine Überdachung, die am unteren Ende von Moos befallen ist. Die Fassadenfront im Obergeschoss ist hell verputzt und erscheint im Vergleich zu den umliegenden Gebäuden gepflegt. Auch die Holzrahmen der Fenster zeigen kaum Verschleißspuren. Lediglich der Lack auf den Fensterbänken löst sich großflächig. Von der Straßenecke bietet sich ein Blick auf die seitliche Häu-
